Retrofit – Um estudo de caso de reabilitação predial em laje protendida.

Retrofit – A case study of building rehabilitation in a prestressed slab.

BORGES, Leiziane¹; MELLO, Isabeth²
leizianeborges.eng@gmail.com¹; isa@poli.ufrj.br²

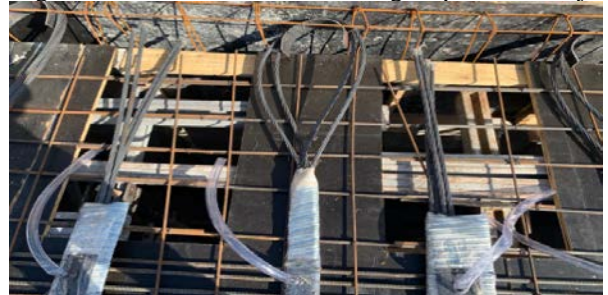
Figura 16: Detalhamento da ancoragem passiva na laje

As cordoalhas são colocadas em toda a laje conforme especificação do projeto, intercalando uma ancoragem passiva e uma ancoragem ativa, conforme imagem abaixo.

A ancoragem passiva fica para dentro da peça que será concretada, e a parte ativa, as pontas dos cabos ficam para fora da laje para que seja aplicado a protensão, na obra em questão, as laterais do prédio eram coladas nas paredes do prédio ao lado, impossibilitando que a protensão fosse feita pela lateral da peça concretada, neste caso tiveram que criar nichos de ancoragem na laje deixando as pontas da cordoalha livres do concreto.

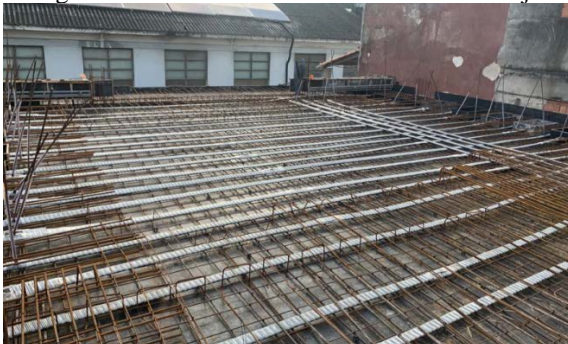
Figura 19: Detalhamento das cordoalhas na laje

Para finalizar a sua montagem é aplicado um revestimento tipo uma massa nas extremidades vedando cada ponta da bainha para que o concreto não penetre durante a concretagem.

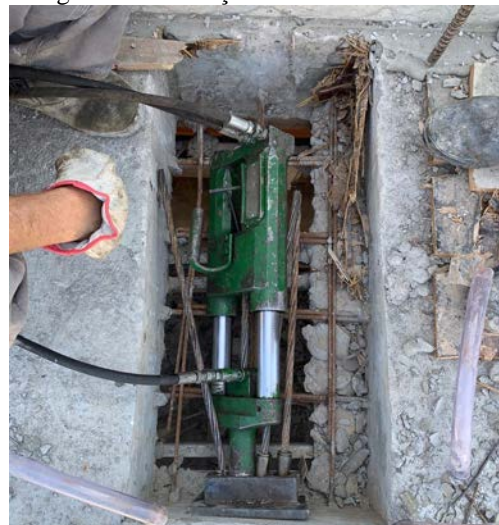
Figura 21: Execução da calda de cimento

A operação de protensão é realizada pelo acionamento do cacaco hidráulico através da bomba de alta pressão, é feita uma marcação no cabo antes da colocação do macaco hidráulico no cabo para obter um controle visual do cabo protendido, após o macaco instalado no cabo é aplicada a carga através da tensão especificada em projeto, a tensão de tração aplicada é verificada no manômetro da bomba e conferida pelo alongamento da cordoalha, essa marcação é feita após o alongamento final, dessa forma pode ser medido exatamente qual foi o comprimento alongado.

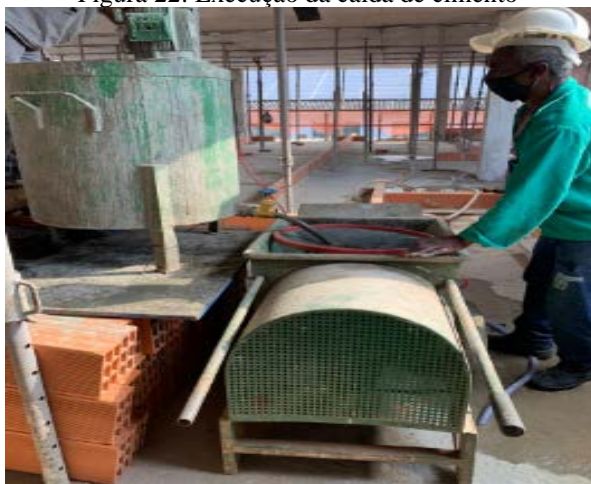
Figura 22: Execução da calda de cimento

A calda de cimento é injetada no interior da bainha pelos purgadores, tem com função proporcionar a aderência entre a armadura protendida e o concreto da peça, também como proteger a armadura contra a corrosão.

A calda é produzida na obra e para sua aplicação é utilizado o misturador elétrico e uma bomba de injeção.
