## Estratégias de diagnóstico para a reabilitação de estruturas de madeira históricas: O caso do Teatro Francisco Nunes

### *Diagnostic strategies for the rehabilitation of historic wooden structures: The case of the Francisco Nunes Theatre.*

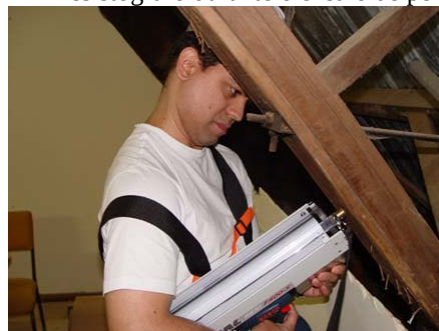
Figura 7 – Resistógrafo durante o ensaio de penetração

Após as inspeções visuais, foram realizados ensaios não destrutivos para avaliar a resistência da madeira nos elementos estruturais da cobertura. A técnica utilizada foi a resistografia, que consiste em medir a resistência da madeira à penetração de uma broca. O resistógrafo fornece um perfil da densidade e da integridade do material em profundidade, permitindo identificar áreas de degradação e defeitos internos sem danificar significativamente a estrutura. Os ensaios foram realizados em pontos selecionados com base nos resultados das inspeções visuais, priorizando áreas com sinais de danos ou suspeita de degradação. O resistógrafo foi posicionado perpendicularmente à superfície da madeira, e a broca foi inserida a uma velocidade constante. O equipamento registrou a resistência à penetração da broca em função da profundidade, gerando um resistograma, figura 7.

Os dados dos resistogramas foram analisados utilizando o Software IML-RESI, que permite identificar áreas com menor resistência, indicativas de podridão, galerias de insetos ou outros defeitos internos. A análise dos resistogramas forneceu informações valiosas sobre a integridade da madeira em profundidade, complementando os dados obtidos nas inspeções visuais. Para ter referência, do índice de penetração, foi feito ensaios na madeira nativa.
