## Análise das manifestações patológicas e propriedades físicas de argamassas históricas como suporte à conservação patrimonial

*Analysis of the pathological manifestations and physical properties of historical mortars as a support for heritage conservation.*

Neste trabalho foi realizada uma análise do revestimento argamassado do Grupo Escolar Augusto Severo (GEAS), localizado em Natal/Brasil. O objetivo do trabalho foi analisar as manifestações patológicas e as propriedades físicas de amostras coletadas da edificação. Pretende-se que os resultados possam servir como base para ao processo de restauração.

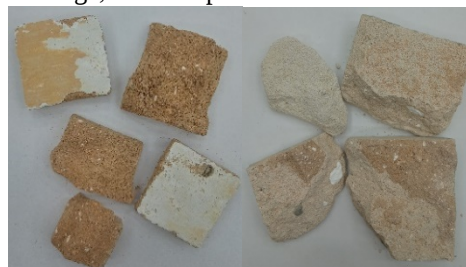
Figura 1 – Amostras coletadas: à esquerda parte mais antiga, à direita parte mais moderna.

Além do mapeamento de danos, foram coletadas amostras (Figura 1) de dois pontos da edificação, uma amostra da parte mais antiga e outra da ampliação mais recente. Essas foram utilizadas para estimar o teor aglomerante/agregado (traço) e realizar ensaios de propriedades físicas.

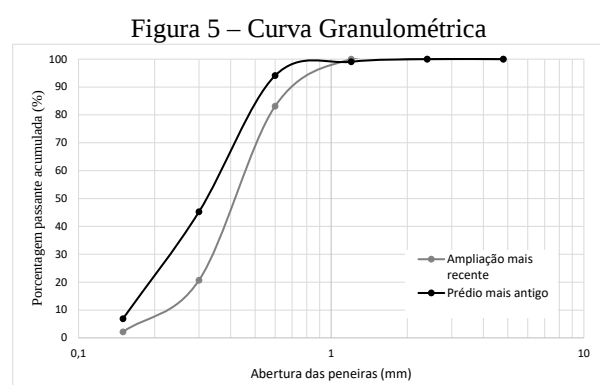
A partir do agregado obtido, foi possível realizar o teste granulométrico. A Figura 5 mostra a curva granulométrica das amostras coletadas.

A curva mostra que o agregado utilizado tanto no prédio antigo como na ampliação mais recente tem granulometria contínua. Sendo que, o agregado do prédio mais antigo

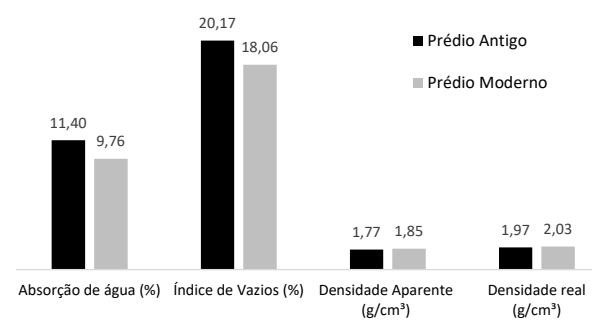
Figura 6 – Propriedades físicas: absorção de água, índice de vazios, densidade aparente e real.

Observa-se que a absorção de água e o índice de vazios da argamassa do prédio antigo são maiores do que para o prédio moderno. Isso evidencia que as argamassas do prédio mais antigo são mais porosas. Conforme Sousa [26], as argamassas mais antigas do GEAS têm presença de argila do tipo caulinita, enquanto as argamassas mais modernas não têm, mas tem forte presença de calcita. Isso pode explicar a maior porosidade das amostras da parte mais antiga em relação à parte mais moderna do GEAS.
