## Metodologia HBIM na Gestão do Património: O caso de estudo dos lanternins do aqueduto das Águas Livres

### *HBIM Methodology in Heritage Management: The case study of the lanterns of the Águas Livres aqueduct.*

<sup>1</sup>NCREP - Consultoria em reabilitação do edificado e Património, Porto.

<sup>2</sup>EPAL - Empresa Portuguesa das Águas Livres, S.A., Lisboa.

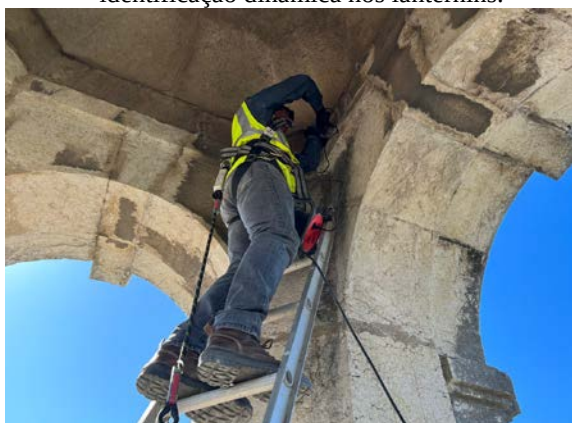
Figura 5 - Instalação do sistema de ensaio para identificação dinâmica nos lanternins.

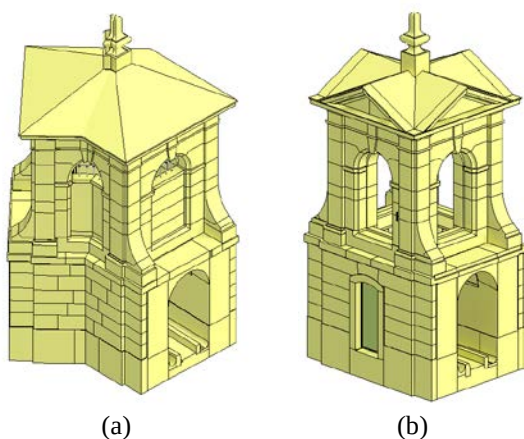
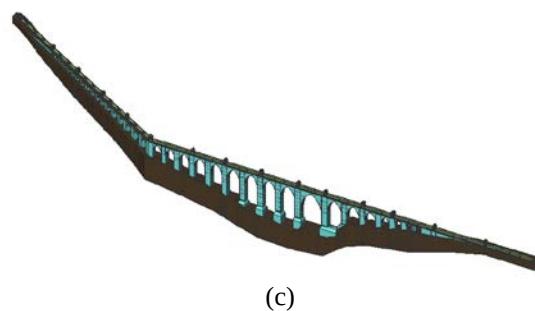
Figura 8 - Exemplos de modelos geométricos dos lanternins. (a) Submodelo do Lanternim L1. (b) Submodelo do Lanternim L4. (c) Modelo global federado do Aqueduto.

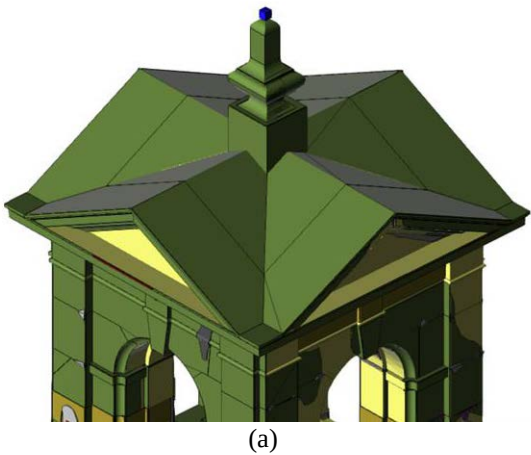
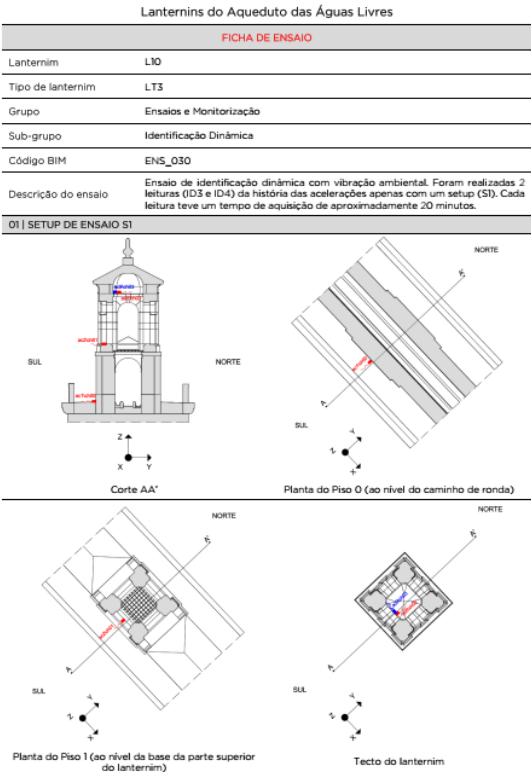
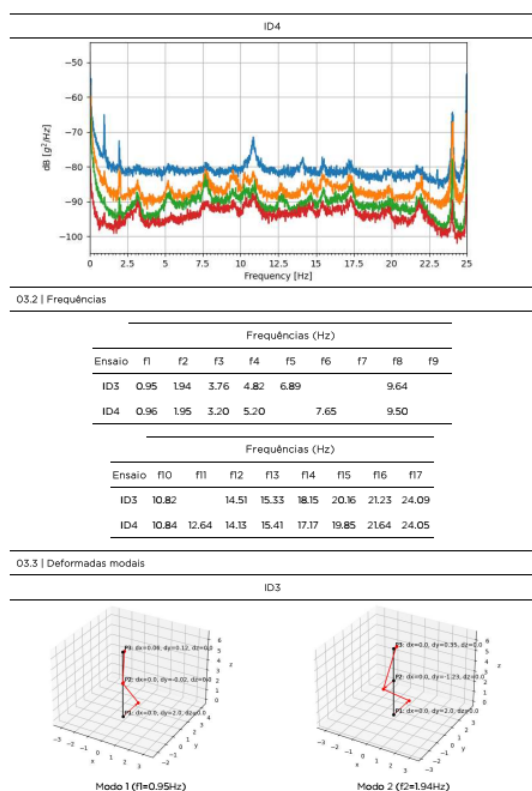
Figura 10 - Mapeamento e caracterização dos ensaios no submodelo HBIM. (a) Representação 3D com símbolo de acesso à ficha de ensaios - L5. (b) Ficha de ensaio acedida a partir da hiperligação do submodelo HBIM.
