## Caso de Estudo Sobre Reabilitação e Reforço Estrutural de Edifício Situado na Baixa Pombalina de Lisboa

### *Case Study on the Rehabilitation and Structural Reinforcement of a Building Located in Lisbon's Pombaline Downtown Area*

Engenheiro Civil, Telhabel Construções, S.A.

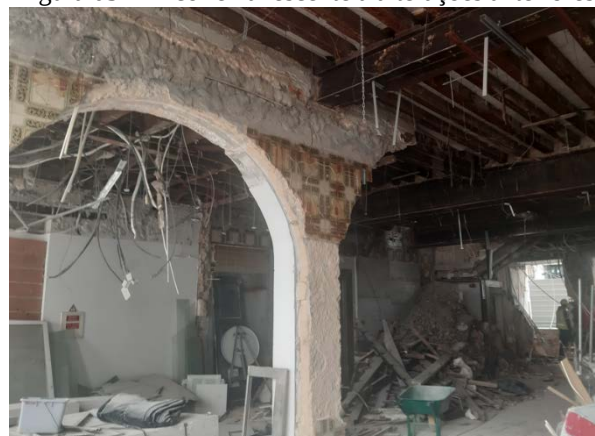
Figura 05 – Arco remanescente a alterações anteriores

O piso térreo do edifício sofreu diversas alterações ao longo da sua existência de forma a adaptar os espaços às diversas atividades comerciais, alterando em algumas situações a estrutura pombalina inicial, nomeadamente a substituição parcial de alinhamento de arcos em pedra por vigas em aço.

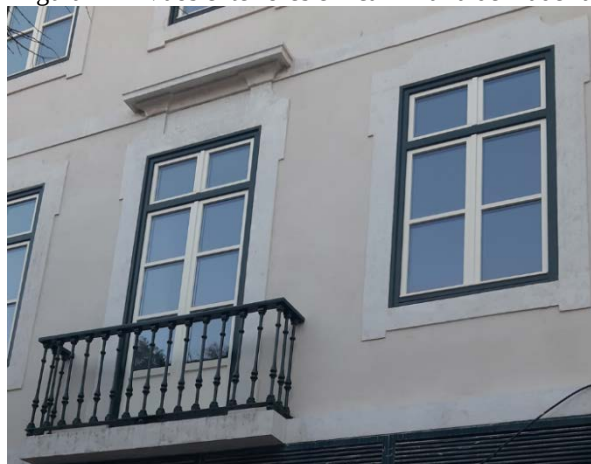
Figura 14 – Vãos exteriores em caixilharia de madeira

No exterior, pretendendo-se manter a linguagem de conjunto, as alterações foram pontuais. Foi substituída toda a caixilharia existente, por caixilharia em madeira nos pisos superiores e caixilharia em aço no piso térreo e saguão.

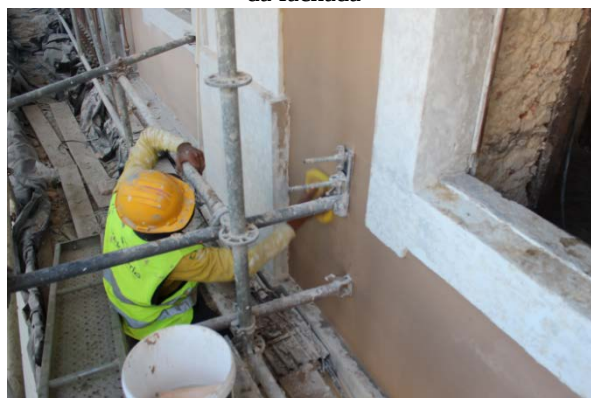
Figura 15 – Aplicação de acabamento sobre o reboco da fachada

O reboco da fachada foi pontualmente picado em locais de alguma fissuração e despreendimento, restaurado com argamassas de reparação e aplicado um acabamento mineral colorido à base de cal.

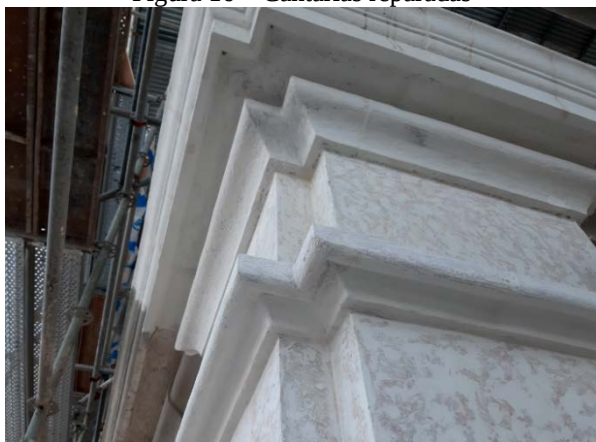
Figura 16 – Cantarias reparadas

Todas as cantarias existentes (soleiras, parapeitos, ombreiras, padieiras, pilastras e cunhais) foram limpas e recuperadas. Procedeu-se à sua limpeza com jatos de água

à pressão, e à eliminação das imperfeições da pedra com argamassas de reparação.

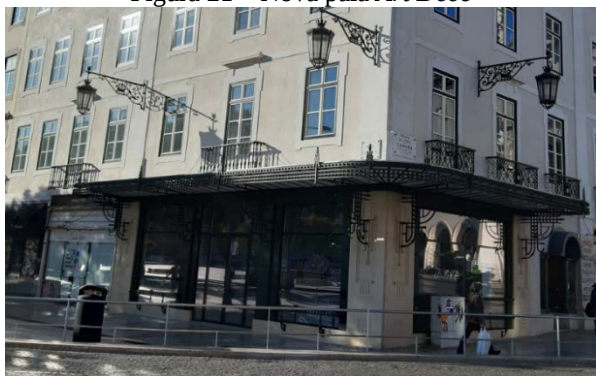
Figura 21 – Nova pala Art Decó

Um trabalho relevante realizado, foi a reposição de uma réplica de pala metálica em Art Déco e cunhal em cantaria que foram removidos há já algumas décadas. Desta forma pretendeu-se restituir um carisma adicional ao edifício que tinha sido prejudicado por opções menos acertadas no passado.

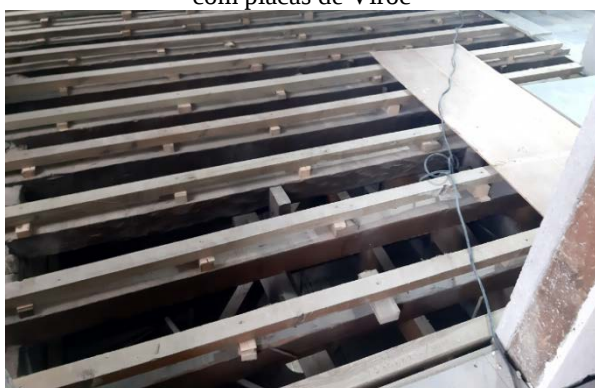
Figura 26 – Nivelamento dos pisos e assoalhamento com placas de Viroc

Sobre o vigamento do piso existente foi efetuado o nivelamento com sarrafos em madeira e assoalhamento com painéis compósitos madeira/cimento (Viroc).

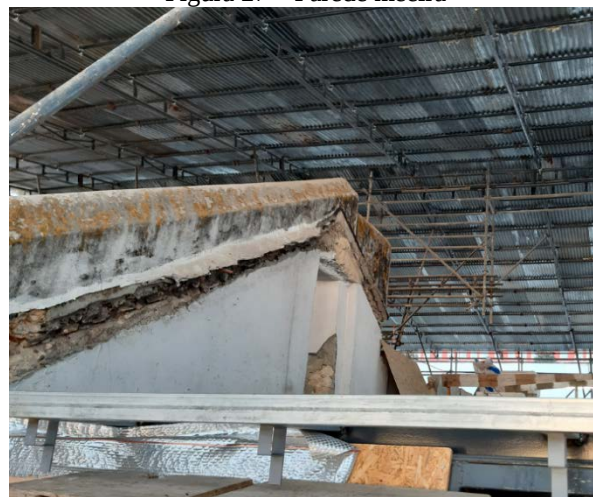
As paredes meeiras, de separação, encontravam-se em bom estado, tendo sido apenas necessário, proceder à sua limpeza, pequenas reparações e posterior pintura.

Figura 27 – Parede meeira

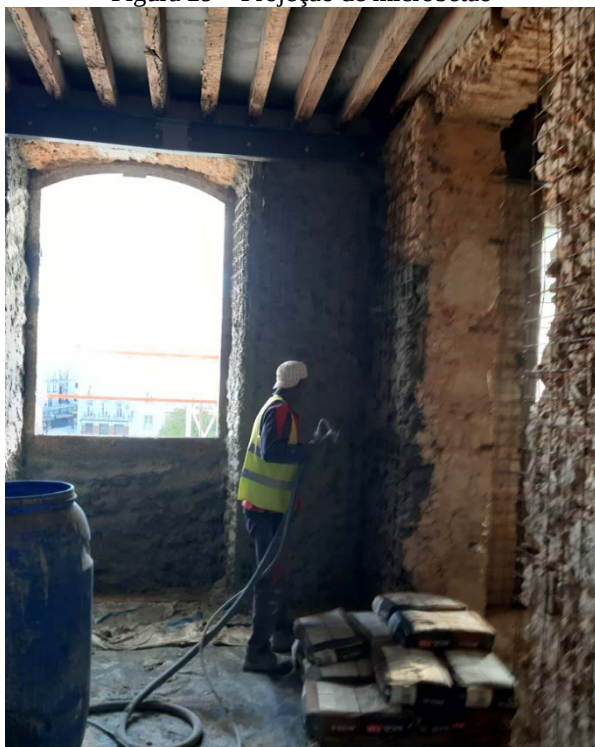
Figura 29 – Projeção de microbetão

O revestimento interior das paredes exteriores foi removido até ficar exposta a alvenaria de pedra. Estas paredes foram reforçadas com lâmina de microbetão projetado com espessura de 4cm e rede eletrossoldada AQ50.

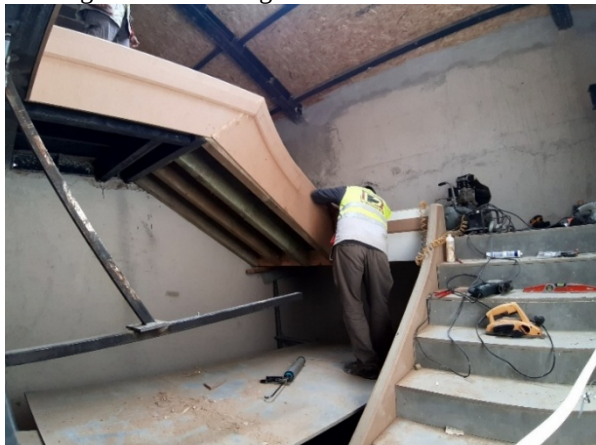
Figura 32 – Prolongamento da escada interior

Para acesso à zona técnica na cobertura, houve necessidade de prolongar a escada existente, mantendo a mesma configuração.

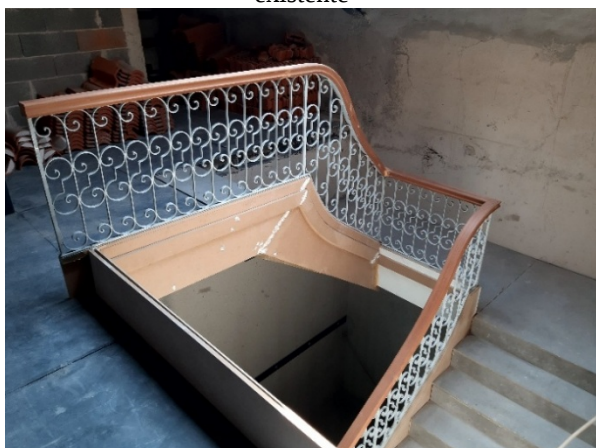
Figura 33 – Réplica da guarda metálica e do corrimão existente

Para manter a harmonia estética de toda a escadaria foi replicada a guarda metálica existente e o corrimão em madeira.

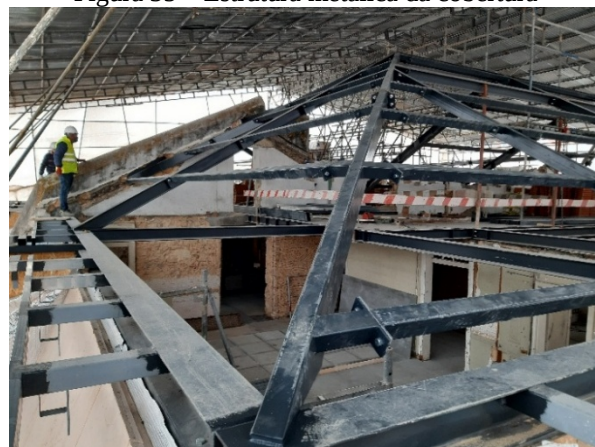
Figura 35 – Estrutura metálica da cobertura

A estrutura da cobertura foi executada em perfis em aço procurando manter a configuração do telhado existente, mantendo-se as mesmas águas do telhado, as trapeiras e as paredes meeiras.

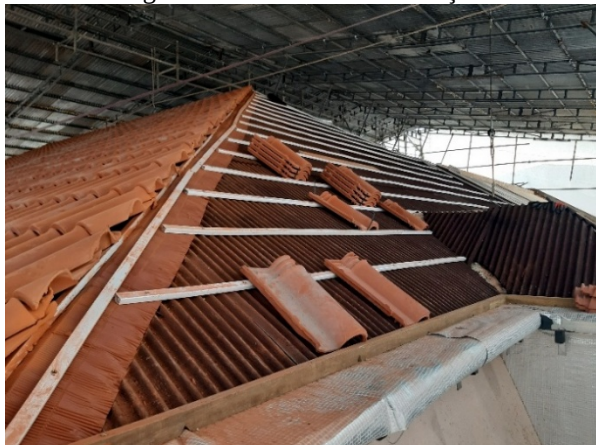
Figura 36 – Telhado em execução

A estrutura foi revestida com painéis OSB de 20mm, barreira para-vapor, isolamento térmico XPS com 80mm, sub-telha e todos os acessórios necessários e telha cerâmica lusa.

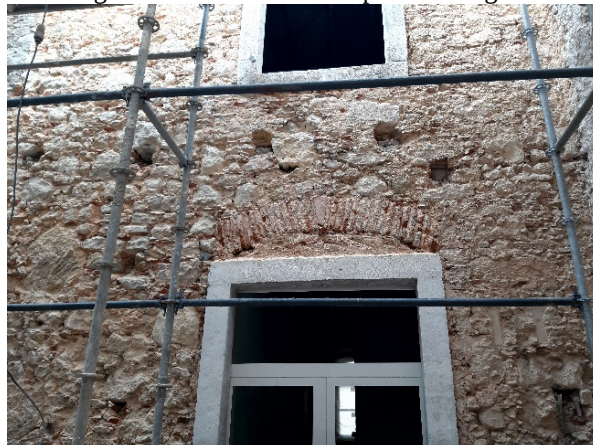
O revestimento das paredes exteriores foi removido até ficar exposta a sua estrutura original. Nas paredes exteriores ficou visível a sua alvenaria em pedra aparelhada. De salientar a utilização visível dos arcos de ressalva (ou descarga) sobre as padieiras.

Figura 38 – Alvenarias em pedra do saguão

As paredes do saguão foram rebocadas com argamassa à base de cal hidráulica.
