## Planejamento e procedimentos técnicos para execução de obra em edifício multifamiliar de Botafogo

### *Planning and technical procedures for carrying out work in a multi-family building in Botafogo*

Foi realizado uma inspeção no local com o objetivo de identificar o histórico de danos para a elaboração de um diagnóstico preciso e consequente solução das manifestações patológicas encontradas.

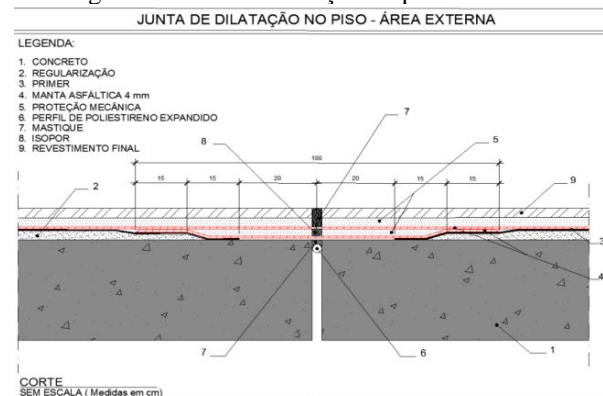
Figura 9: Junta de dilatação no piso - Detalhe

Outra patologia identificada no PUC, foram nas duas juntas de dilatação que se apresentam danificadas com o concreto desagregado e deslocamento da superfície causando vazamentos para o pavimento inferior, conforme figura 4 abaixo. Segundo a NBR 13755 [4],

Para as infiltrações nas juntas de dilatação, será necessário realizar o tratamento das juntas, conforme orientações técnicas da NBR 13755 [4],

Execução de Argamassa de Proteção Mecânica recomposição do piso.
