ESTUDO DE CASO SOBRE RETROFIT EM EDIFICAÇÃO HISTÓRICA DE 100 ANOS DE IDADE (HOTEL GLÓRIA-RJ)

Este documento consiste na descrição resumida do estudo de caso sobre o desenvolvimento do projeto de *retrofit* estrutural do Hotel Glória (Rio de Janeiro – RJ). O estudo considera a mudança de uso e de produto originados em 2020, assim como alguns dos desafios técnicos da reforma anterior datada de 2011. O artigo tem como objetivo apresentar as principais dificuldades e soluções técnicas encontradas durante o projeto e durante a obra, de forma concisa, com base na experiência da autora e nas investigações técnicas realizadas ao longo do trabalho. Espera-se com esse trabalho colaborar para o desenvolvimento de mais projetos de retrofit a nível nacional e possivelmente internacional.

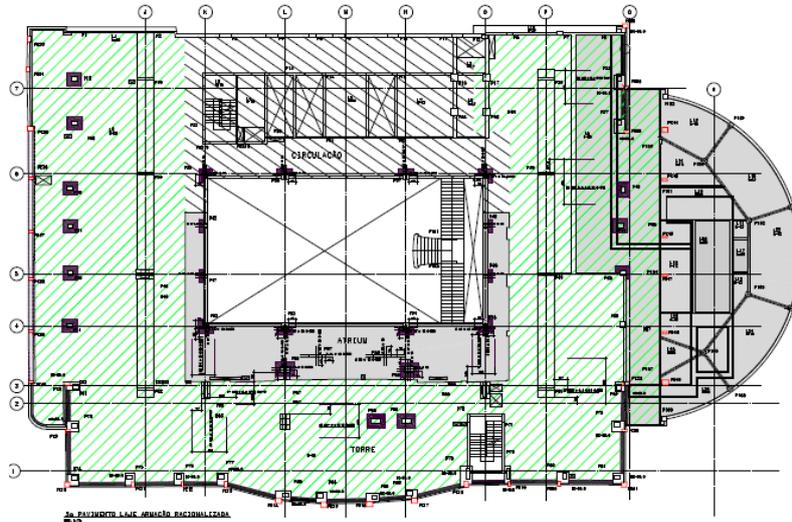
Figura 6 - Planta de formas de um pavimento do Retrofit de 2011 indicando em verde a região "torre", em sombreado a região "Atrium" e em hachura azul a região "circulação".

Dentro do Bloco 1, no *retrofit* de 2011, foi necessária criar uma divisão interna para etapas de execução. O bloco foi dividido entre átrio, circulação e torre. As etapas de circulação e átrio foram executadas de baixo para cima após demolição da estrutura existente (apenas internamente sem interferir no travamento da fachada). A etapa da torre foi feita de cima para baixo, após a execução de todos os pilares próximos a fachada existente. Quando a obra chegou no 8º pavimento, ambas as etapas se encontraram (Figura 6).
