Estado De Conservação Das Construções De Tabique No Alto Douro Vinhateiro, Portugal

State Of Conservation Of Tabique Constructions In The Upper Douro Wine Region, Portugal

¹CARDOSO, RUI; ²PINTO, JORGE; ³LANZINHA, JOÃO CARLOS

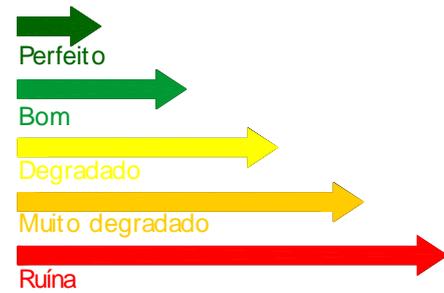
Figura 2 - Escala de conservação

Um aspeto que assume particular importância na caracterização e na classificação deste património construído prende-se com o seu estado de conservação, analisado por Cardoso, [1]. O património edificado de tabique é centenário e esta técnica construtiva caiu em desuso pelo que grande parte deste património encontra-se bastante degradado, Cardoso *et al.* [3]. Com vista a caracterizar o seu estado de conservação foi adotada uma escala global de conservação anteriormente e que é apresentada na Figura 2. A escala de conservação é constituída por cinco estados de conservação possíveis de ocorrer em construções de tabique. O estado de conservação pode ser perfeito, bom, degradado, muito degradado e ruína.

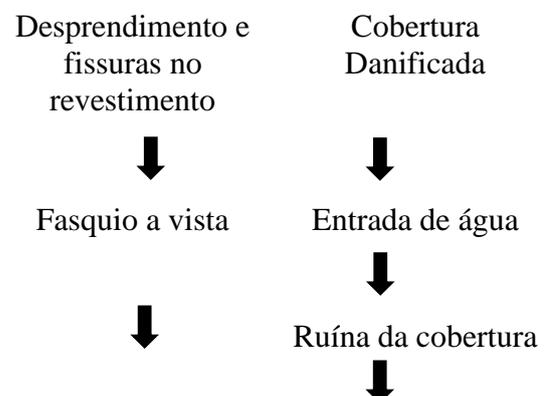
Figura 3 - Mecanismo de degradação

Adicionalmente, na Figura 3 mostra-se um esquema, que a partir das principais patologias detectadas, traduz um possível mecanismo de degradação dos edifícios de tabique, que no estado limite último conduz ao colapso do edifício. A Figura 3 mostra também que as principais patologias de uma construção de tabique estão associadas ao desprendimento e fissuração do revestimento exterior ou à existência de danos na cobertura. O colapso do edifício resulta da degradação da estrutura resistente de madeira das vigas, pavimento e paredes de tabique. Esta degradação é provocada pela entrada de água pela cobertura ou pelo fasquio das paredes de tabique.

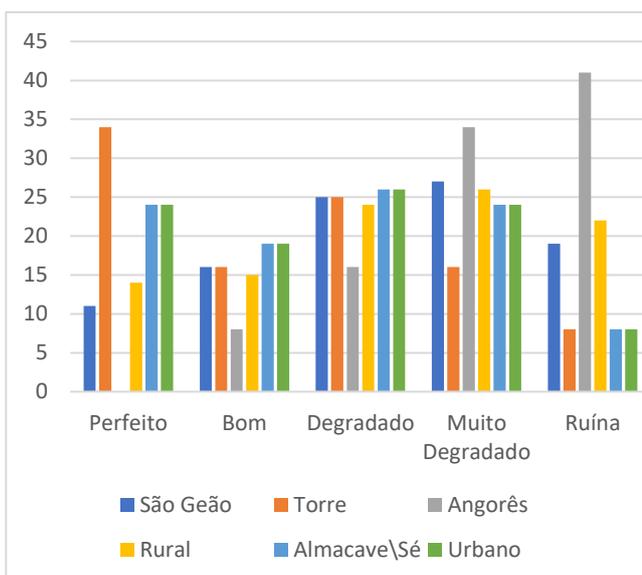
Figura 9 – Ocorrência dos estados de conservação

A informação contida na Figura 9 indica que nos aglomerados rurais, o estado de conservação mais frequente é o muito degradado correspondendo a 27 % dos casos. O estado de conservação de ruína ocorre nestes aglomerados também com um valor elevado, correspondente a mais de 21 % dos edifícios. Nos aglomerados urbanos, o estudo estatístico revela que apenas 8 % dos edifícios estão em ruína e que os restantes edifícios apresentam um estado de conservação diferenciado, distribuído de forma aproximadamente equitativa e com uma frequência de incidência que varia entre 19 % e 26 %.

É notório neste estudo que os edifícios que apresentam um estado de conservação de perfeito são mais frequentes nos aglomerados urbanos do que nos aglomerados rurais. Este aspeto justifica-se pelo facto de nos aglomerados urbanos se terem vindo a realizar alguns trabalhos de reabilitação e de requalificação no sentido de manter as características arquitetónicas das construções de tabique. No que diz respeito ao estado de ruína, este verifica-se mais nos edifícios rurais do que nos edifícios urbanos. Pensa-se que esta realidade é justificada pela inexistência de trabalhos de manutenção e conservação nos edifícios de tabique localizados nos aglomerados rurais e devido ao crescente despovoamento que estes aglomerados têm enfrentado ao longo das últimas décadas, Bilge [6].

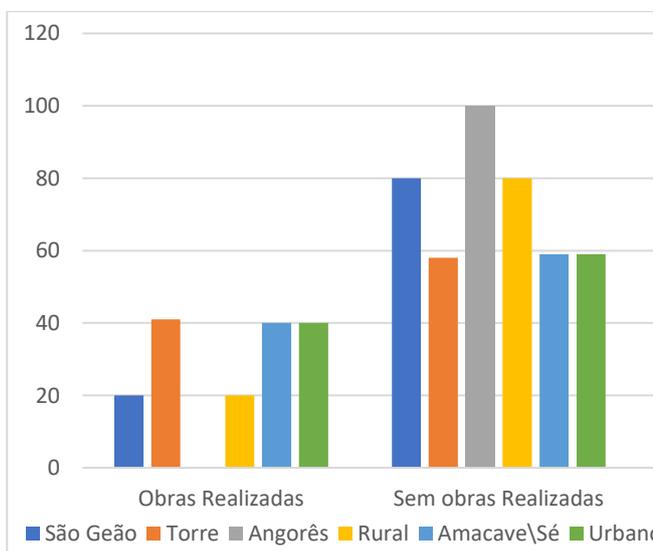
Figura 13 – Frequência relativa de ocorrência de obras de conservação, restauro ou reabilitação

Os resultados apresentados na Figura 13, indicam que a grande maioria das obras de conservação, de restauro e de reabilitação têm ocorrido nos aglomerados urbanos. De facto, o estudo estatístico mostra que nos aglomerados urbanos, 40 % dos edifícios de tabique da amostra foram alvo de obras de reabilitação e que nos aglomerados rurais esta percentagem é apenas de 20 %, aproximadamente.
