RESTAURANTE LASAI: Uma Obra de Arte na Reconstrução de Casarão

Empresários requalificam um imóvel tombado, integrando o local para um ambiente de relaxamento, paz e alimentação diferenciada.

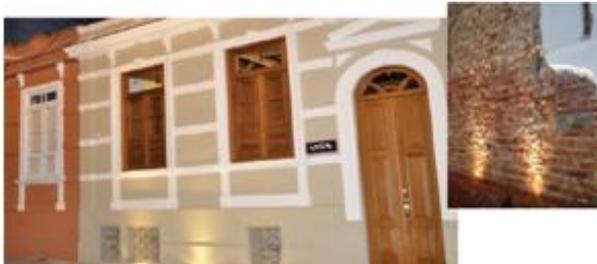
Figura 1 – Fachada restaurada do Lasai e alvenaria interna em tijolos aparentes

A construtora se encarregou da execução da reforma com a responsabilidade de realizar as intervenções, buscando não afetar as paredes de tijolo maciço, material original do entorno da construção, assim como a fachada. Exemplo disso foi o reparo estrutural no pilar geminado com o vizinho, com armadura longitudinal aparente e em processo de corrosão, que foi tratado com sikadur – chumbador químico – e recomposto com grout, em concreto.

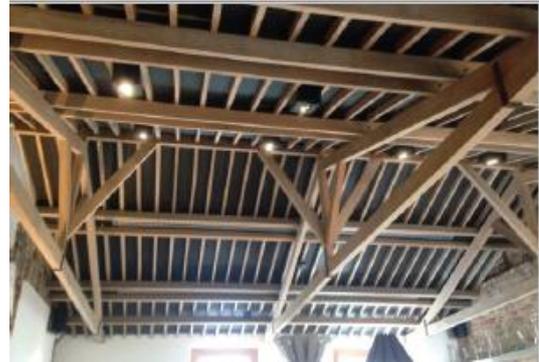
Figura 2 – Telhado do salão de entrada, em estrutura de madeira, foi deixado aparente

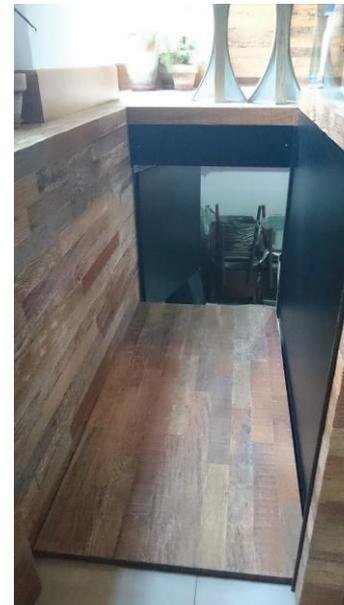
Figura 3 – Plataforma elevatória, no salão de entrada do restaurante

Houve uma preocupação no quesito acessibilidade para pessoas com limitações físicas e foi construída uma plataforma elevatória para deficientes no salão de entrada do restaurante.

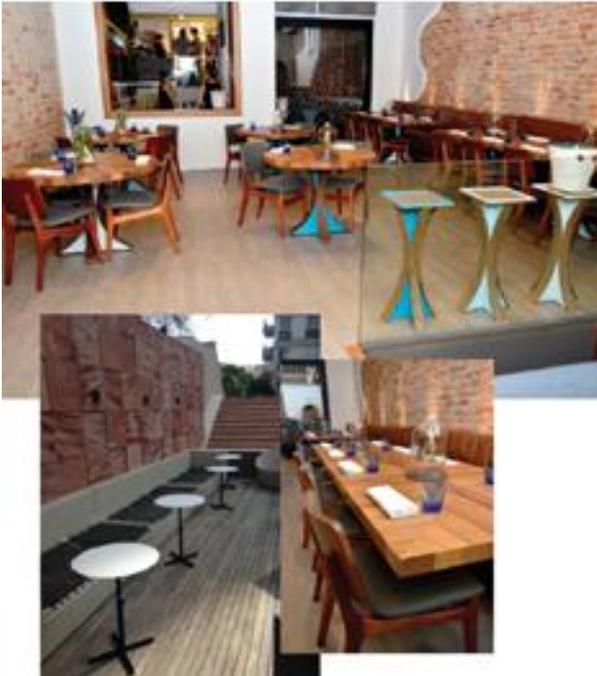
Figura 4 – Salão principal e área externa com deck em madeira aparente

O desejo do cliente era por um piso de madeira rústica, porém a Anvisa determina que o piso de restaurantes deva ser lavável. Para tanto, foi usado o porcelanato. Assim como, na construção de um deck de madeira externo, onde foi seguido o manual de práticas de restaurantes, para os cuidados na manutenção de limpeza diária, com o uso de pano levemente úmido apenas com água, evitando-se produtos químicos. Já a cozinha foi toda revestida em mármore Silestone importado.

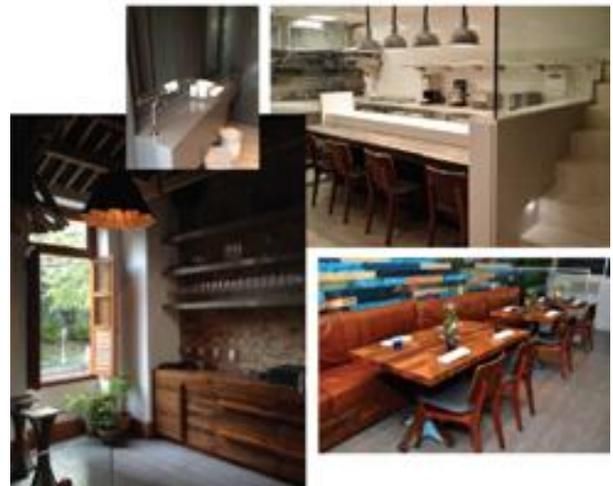
Figura 5 – Instalações internas do restaurante. Na cozinha (à direita), destaque para as luminárias de cocção

Foram utilizadas luminárias importadas, que além de servirem para a iluminação da cozinha também são usadas para manter a temperatura de pratos prontos. Elas são fixadas no teto e possuem um cabo extensível, que permite a aproximação para perto da bancada, onde os pratos prontos ficam dispostos, como se pode observar na foto da bancada na página anterior, e pela irradiação de calor, elas serão capazes de mantê-los na temperatura ideal de servir.

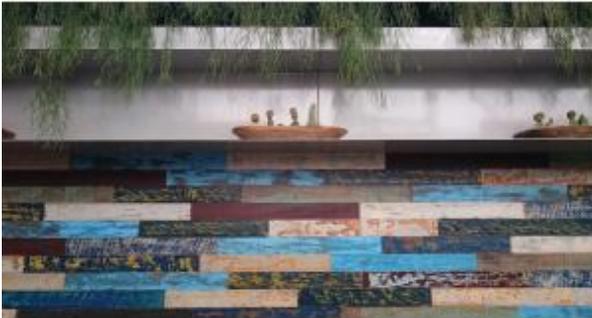
Figura 6 – Design exclusivo do restaurante com parede verde estruturada com encaixes de vasos de plantas

Na área coberta pelo toldo removível foi construída uma parede verde, estruturada com encaixes de vasos de plantas, sobre uma estrutura metálica.
