## Palácio da Ciência: Concreto Armado Substituído por Concreto Celular

### 1. Restauração do palácio

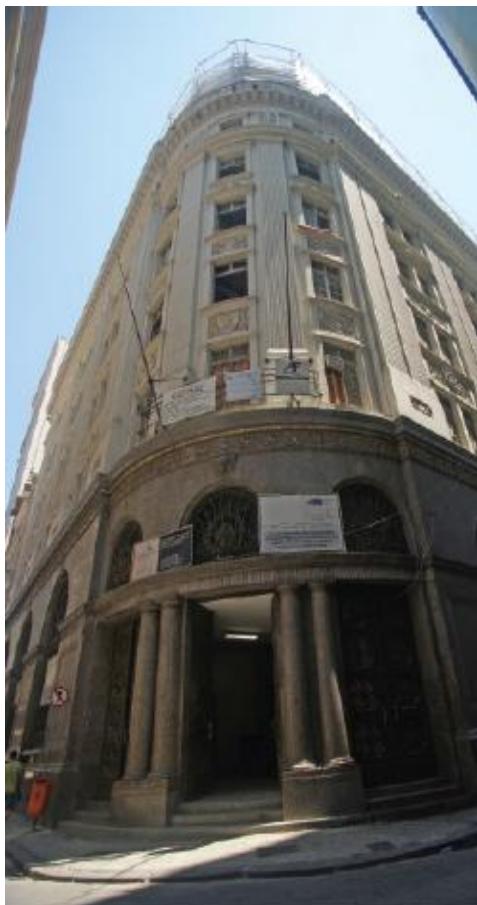
Figura 2 – Fachada do atual prédio do Palácio da Ciência

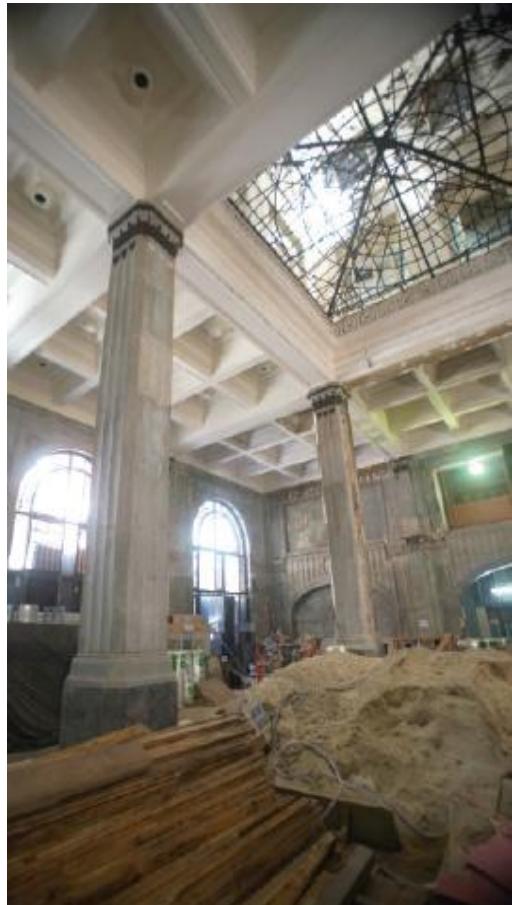
Figura 3 – Interior do Palácio da Ciência durante a execução da obra

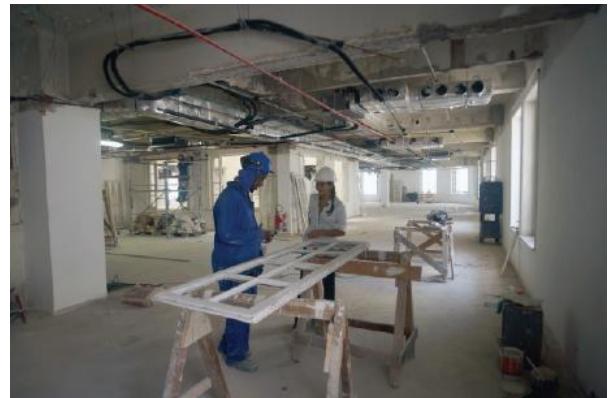
Figura 4 – Restauração de esquadria interna do Palácio
