## **Hotel Bragança: Obra na Lapa Será Concluída em Outubro**

## **2. Obra de retrofit e restauro da Concrejato e a + Arquitetura**

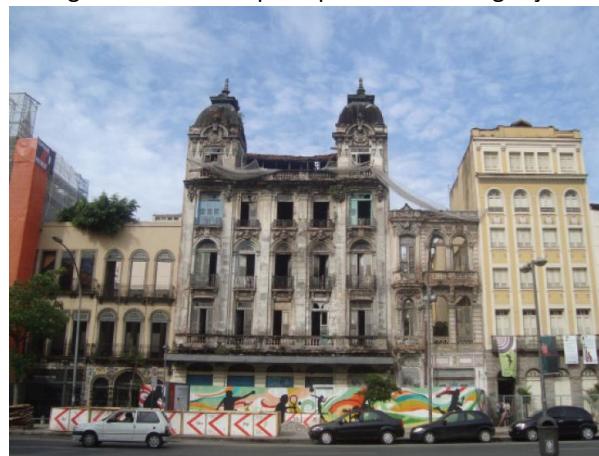
Figura 1 – Fachada principal do Hotel Bragança

O imóvel da Rua Visconde de Maranguape nº 9, onde funcionou o antigo hotel, e a edificação vizinha, na Rua Visconde de Maranguape nº 13, são bens preservados pela Lei do Corredor Cultural e foram restaurados para abrigarem o novo Hotel Bragança. Esse trabalho de restauração contou com o acompanhamento de órgãos responsáveis pelo patrimônio, como o IPHAN.

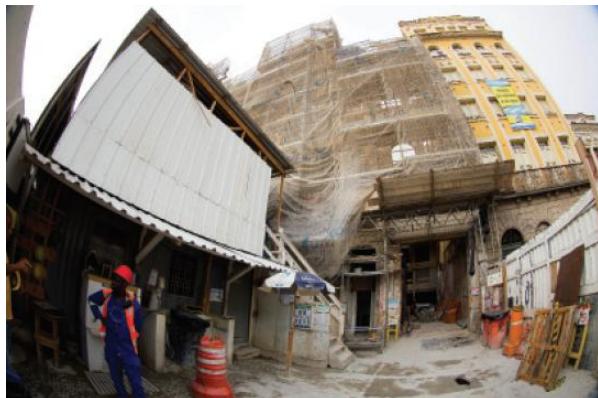
Figura 2 – Canteiro de Obras

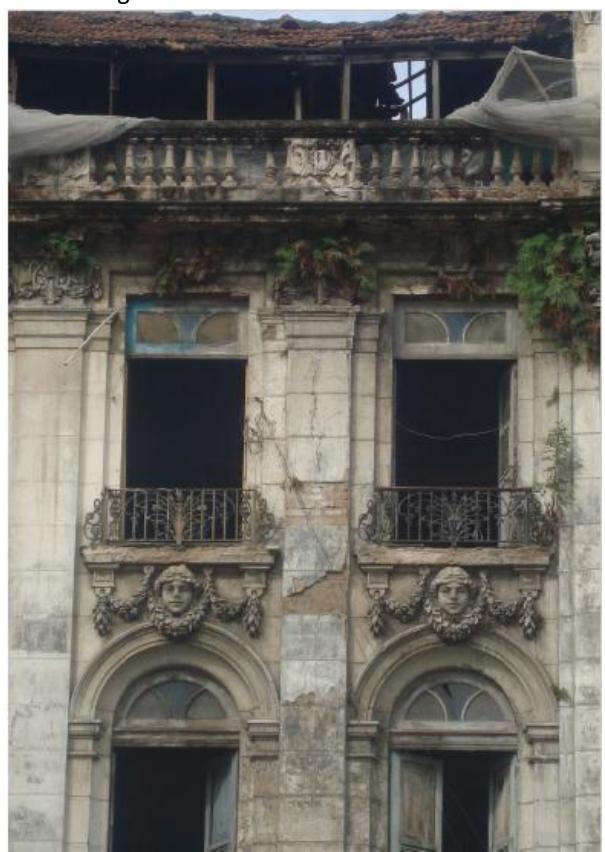
Figura 3 – Fachada antes do restauro

Logo no início das obras, foi constatada a necessidade de demolir por completo o interior da construção, preservando-se apenas a fachada de estilo eclético. O mesmo aconteceu com um edifício ao lado, anexado ao projeto. Já um terceiro prédio, nos fundos, foi posto abaixo para dar lugar a um novo.

Além da restauração da vistosa fachada, a única parte que restava da estrutura original, serão recuperados a cobertura e os torreões, ao mesmo tempo em que a edificação será inteiramente modernizada. A fachada ganhará uma marca d'água reproduzindo a frente do antigo Grande Hotel Bragança. Mas para que o Hotel Bragança pudesse passar por essa transformação, alguns empecilhos tiveram de ser vencidos.

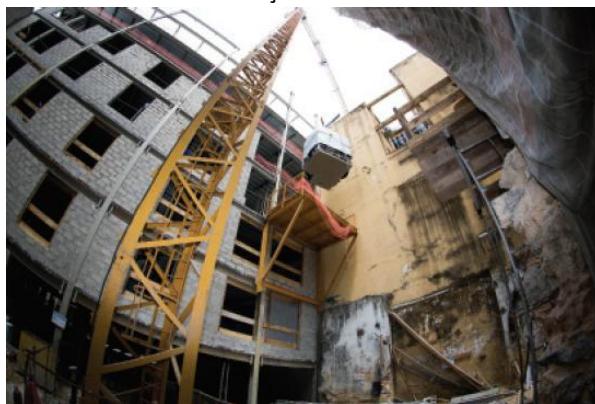
Figura 4 – Detalhe do momento de içamento, na execução da obra

Devido ao espaço exíguo, foi preciso encontrar soluções eficientes para melhorar o espaço sem perda de tempo ou eficiência. Dessa forma, vários componentes foram içados por guindaste, como a cúpula no teto, e os banheiros foram construídos fora do canteiro de obras e encaixados em módulos já prontos na edificação, evitando desperdício de material e diminuindo o tempo de construção.
