Sala Cecília Meireles: Projeto Acústico Conduziu a Reforma

2. Obra de restauração abriu portas ao público em todos os dias da semana

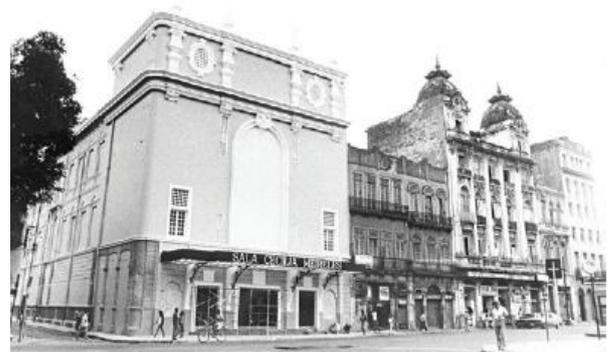
Figura 1 – Fachada da Sala Cecília Meireles antes da reforma

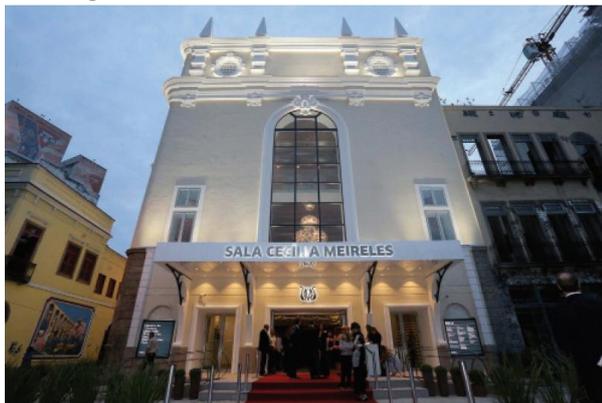
Figura 2 – Fachada da Sala Cecília Meireles

Para a realização de uma obra desse porte, foi necessário um cuidadoso trabalho de restauro, sem modificar as características originais do prédio, que ganhou um novo design com amplas janelas de vidro e grandes portas, que permanecem abertas todos os dias, possibilitando uma maior interação com o

exterior. Tais portas permitem o acesso às duas bilheterias e a um mezanino onde está instalado um café, aberto todos os dias da semana, e que representou um aumento de 80% na capacidade da área de circulação da Sala. Com a reforma, a fachada do espaço ganhou um vitral e claraboia no último andar. Assim, o público ganhou mais conforto e acessibilidade em suas áreas de circulação e convivência.

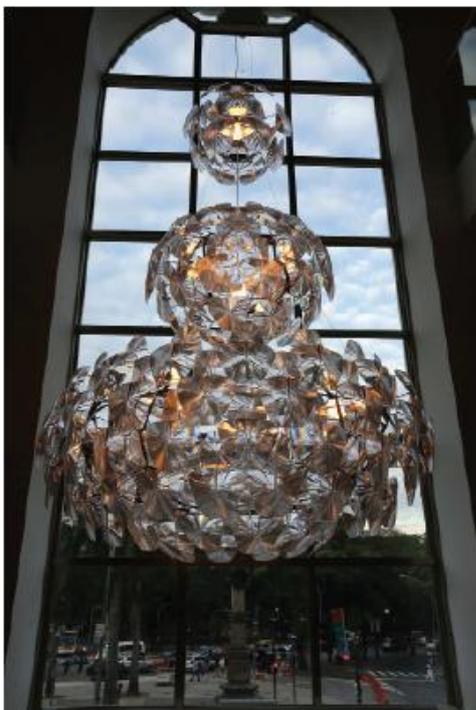
Figura 3 – Lustre e vitral com vista para o centro do Rio de Janeiro
