## Complexo do Pedregulho: Um Marco da Arquitetura Moderna Brasileira

### 1. Restauração do Complexo

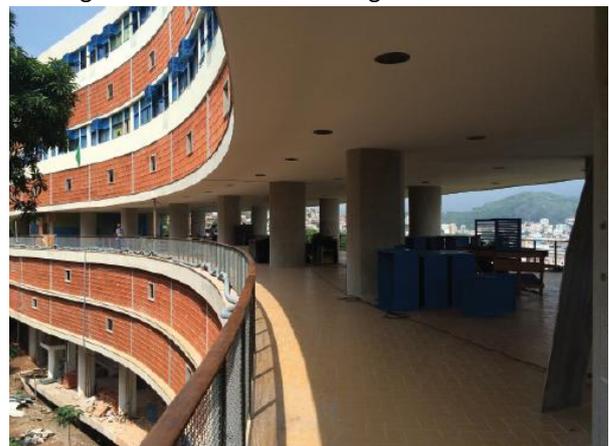
Figura 1 – Fachada do Pedregulho restaurado

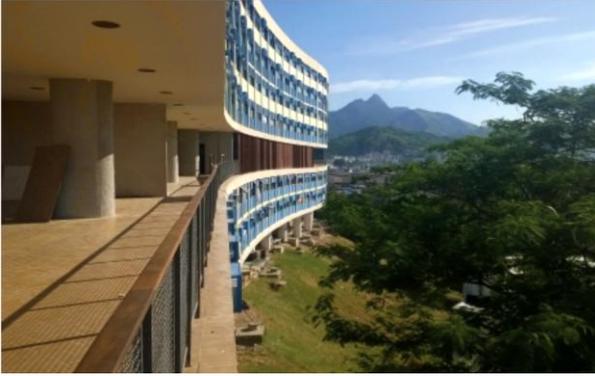
Figura 2 – Fachada do Pedregulho restaurado

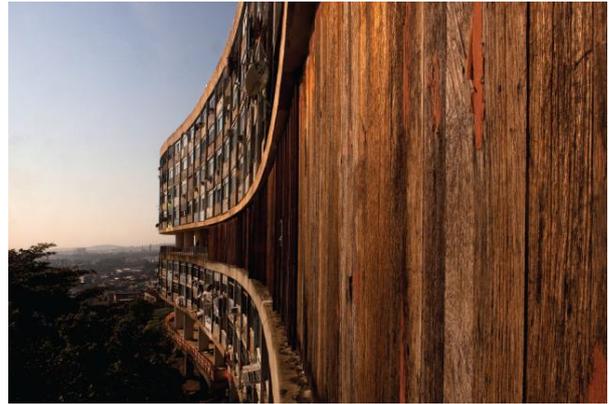
Figura 3 – Complexo do Pedregulho antes da reforma

Essa etapa também incluiu a restauração e a recuperação de estrutura da fachada em cobogós, que são elementos vazados, que possibilitam maior ventilação e luminosidade no interior do imóvel. Uma dificuldade adicional foi como recuperar o aspecto original do projeto, pois as esquadrias das janelas, que originalmente eram de venezianas de madeira, foram modificadas ao longo dos anos pelos moradores e substituídas por alumínio sem qualquer critério de proporção e simetria com as anteriores.

Como os moradores não queriam voltar à madeira original, a solução adotada para restauração da linguagem visual foi substituir os diversos modelos de esquadrias por outras de alumínio, respeitando a geometria, a proporção e a referência cromática, idênticas às do projeto original do arquiteto Reidy, no fim dos anos 1940.

Os brises-soleils - que funcionam como um quebra-sol -, impedindo a ação do mesmo sem perder a ventilação - estavam bastante deteriorados. Vislumbrando as dificuldades de recuperação, foi montada uma central de restauro de marcenaria no próprio local a fim de tratar e recuperar os elementos de madeira dos 690 brises.

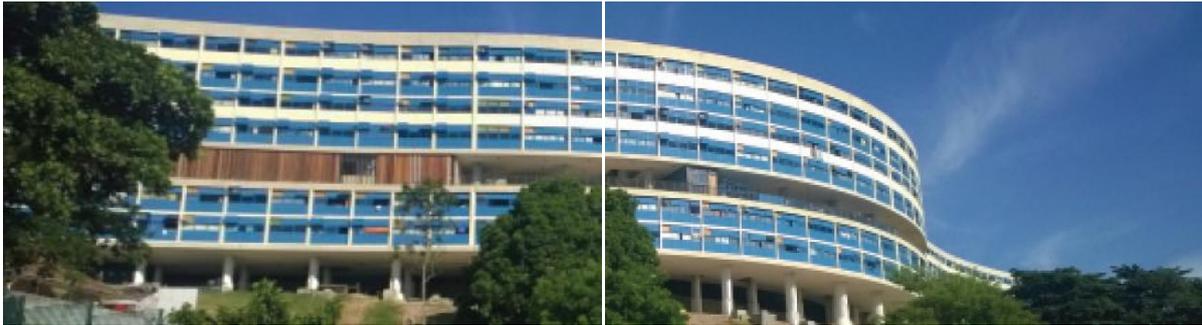
Figura 4 – Complexo Pedregulho depois de restaurado
